PRÜFBERICHT

Prüfbericht Nr.: 320012907-4

**Labortechnische Simulation von Hagelschlag mittels
Eiskugeln**

Rollladenstäbe RS 41 SW BA

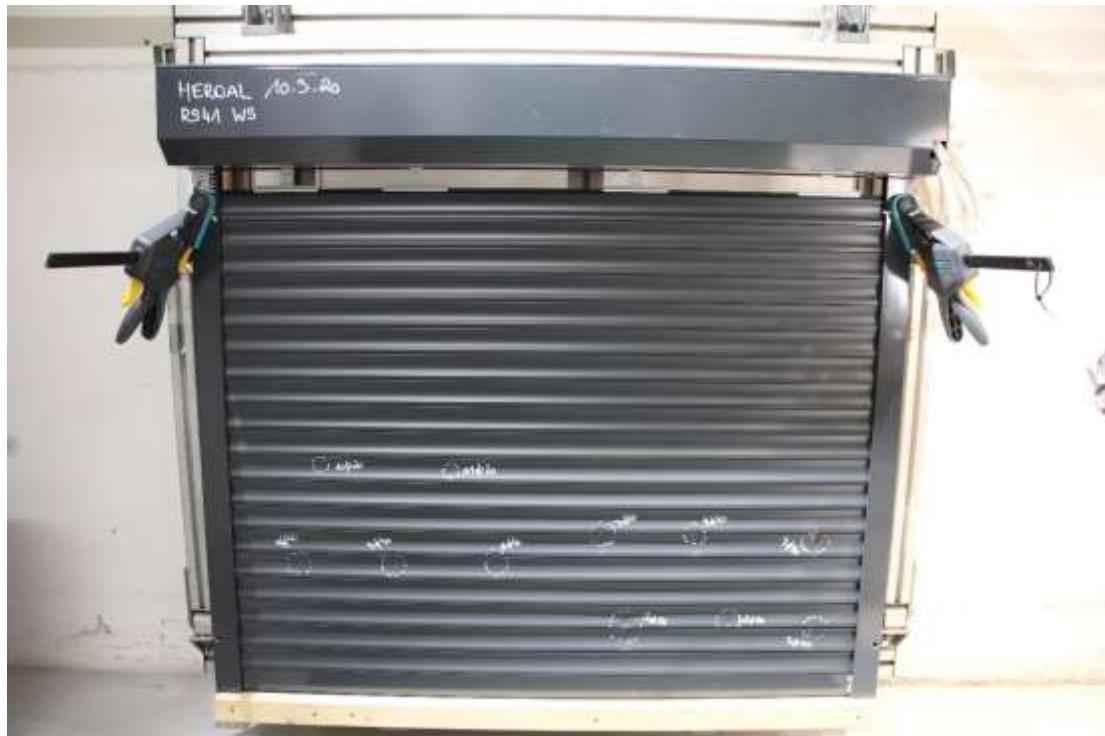
Abbildung 1: Übersichtsaufnahme Probekörperaufbau RS 41 SW BA inkl. Beschüsse

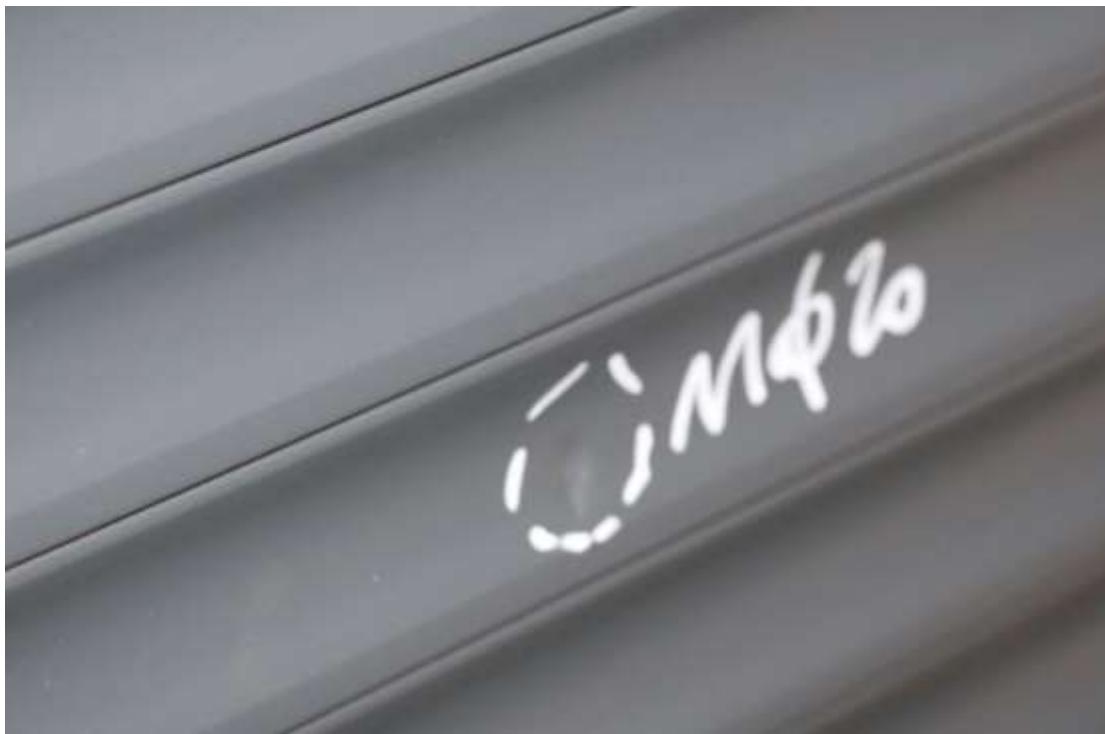
Abbildung 2: Schuss Nr. 11, 20 mm, Delle ersichtlich [RS 41 SW BA]

Der Prüfkörper wurde mit der vom Prüfinstitut geringstmöglichen HW-Klasse (HW 2) geprüft. Da bei einem Beschuss mit HW 2 nur geringe Dellen entstanden, welche bei einer Entfernung von 5 m gerade noch sichtbar waren, kann davon ausgegangen werden, dass bei einem Beschuss mit HW 1 keine Beeinträchtigung in Bezug auf Aussehen stattfindet. Es wurde die hellste (Weiß) und dunkelste Farbe (Anthrazit) - was zugleich auch die meist angewendete Farbe darstellt - geprüft, daher kann aus Sicht der Prüfstelle, das Ergebnisse auf alle erhältlichen Farben übertragen werden.

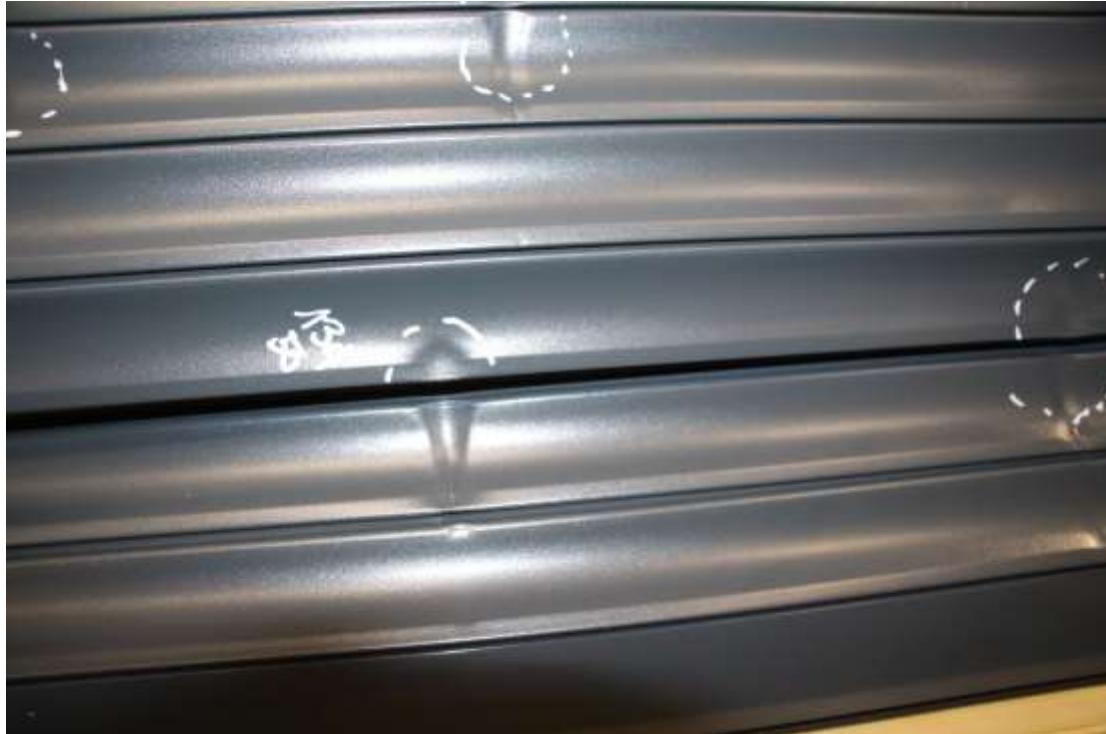
Abbildung 3: Schuss Nr. 13, 50 mm, Ausriss der Stäbe, Lichtabschirmung als auch Aufrollen nicht mehr gegeben [RS 41 SW BA]

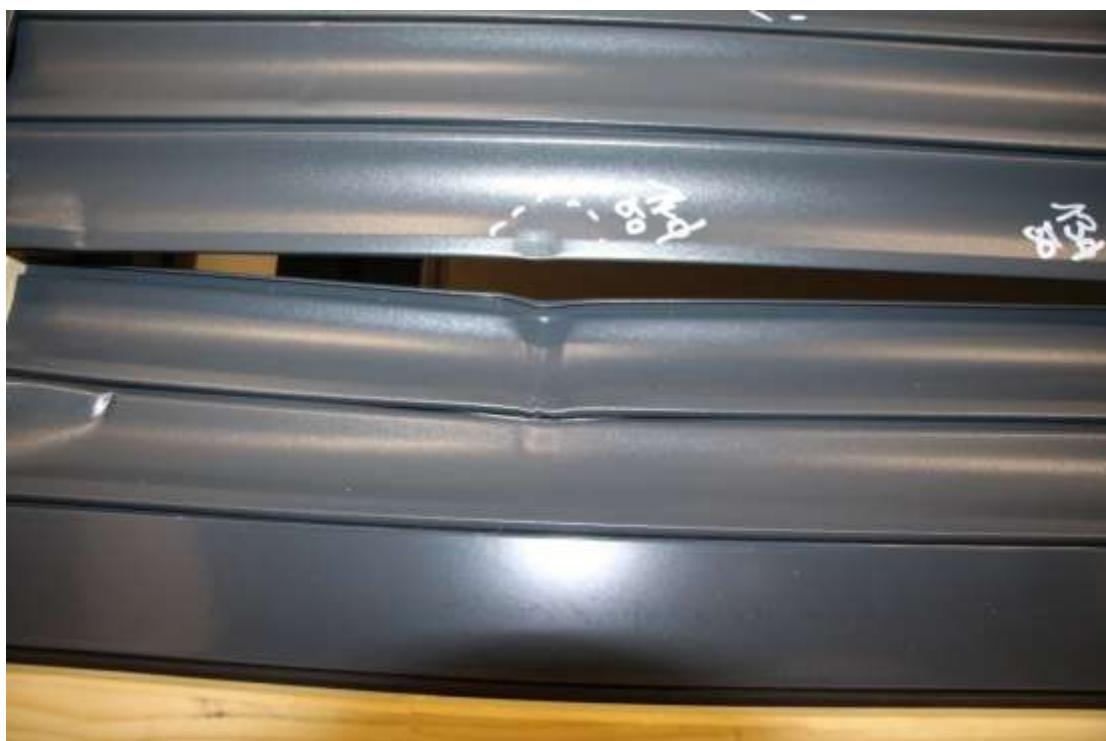
Abbildung 4: Schuss Nr. 14, 50 mm, Ausriss der Stäbe, Lichtabschirmung als auch Aufrollen nicht mehr gegeben [RS 41 SW BA]

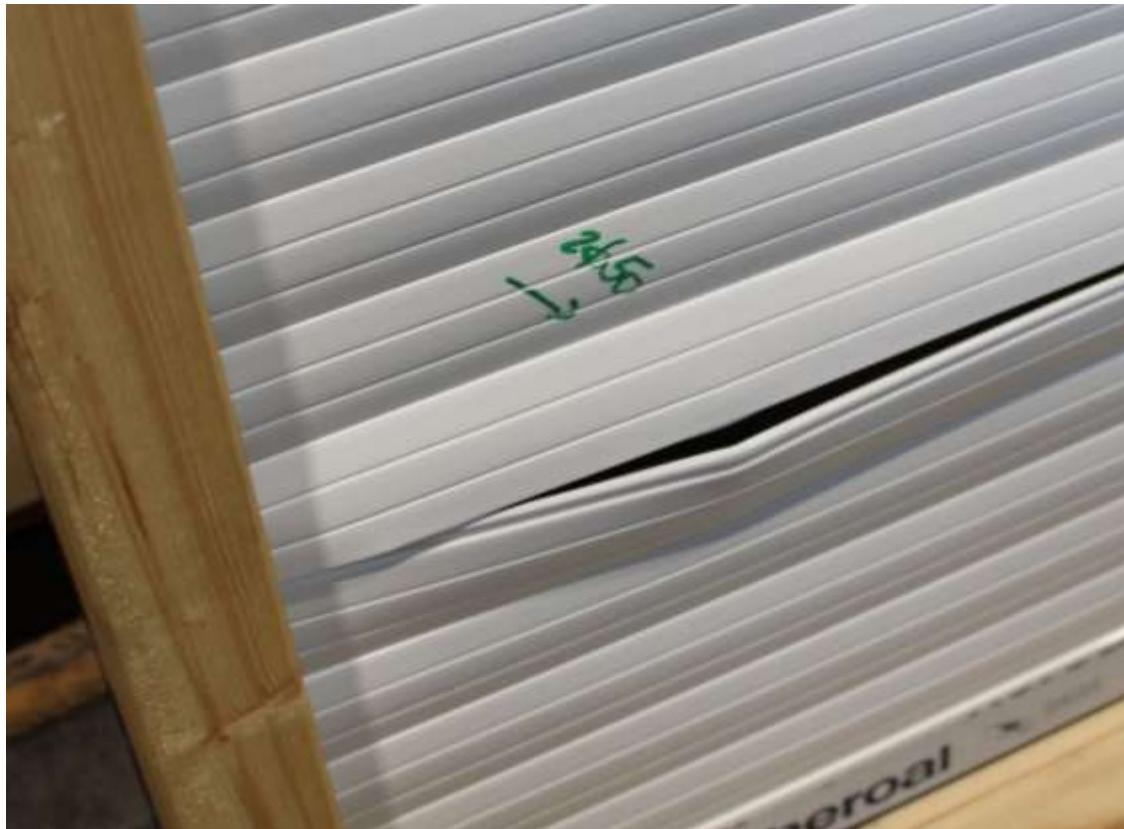
Abbildung 5: Schuss Nr. 2, 50 mm, Ausriss der Lamelle [RS 41 SW BA]

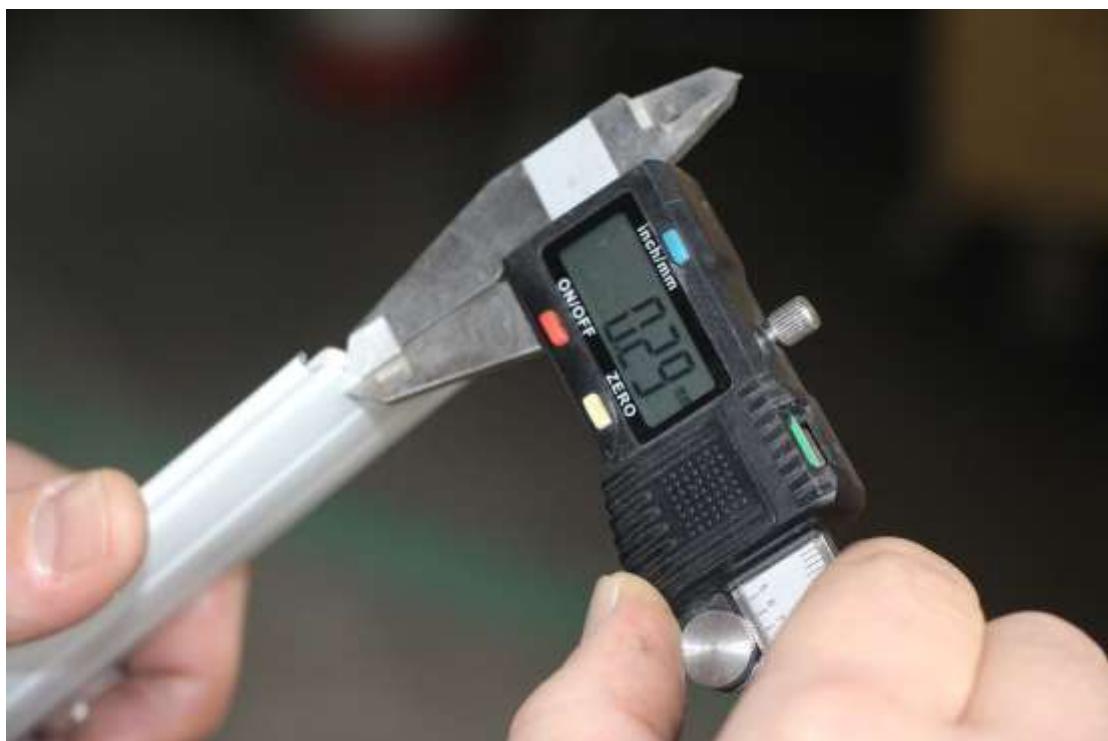
Abbildung 6: Schichtdickenmessung, 0,29 mm [RS 41 SW BA]

Die Materialstärken der Stäbe wurden überprüft und entsprechen den Angaben des Produktherstellers.

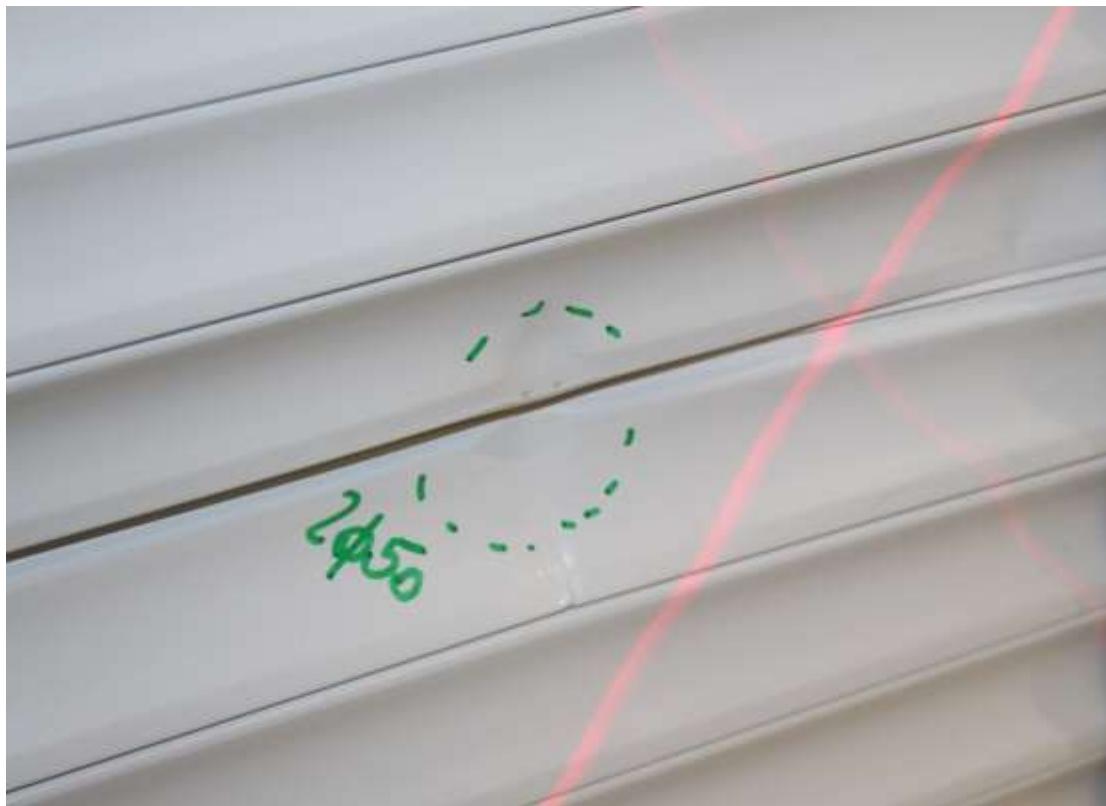
Abbildung 7: Schuss Nr. 2, 50 mm, Ausriss der Stäbe [RS 41 SW BA]

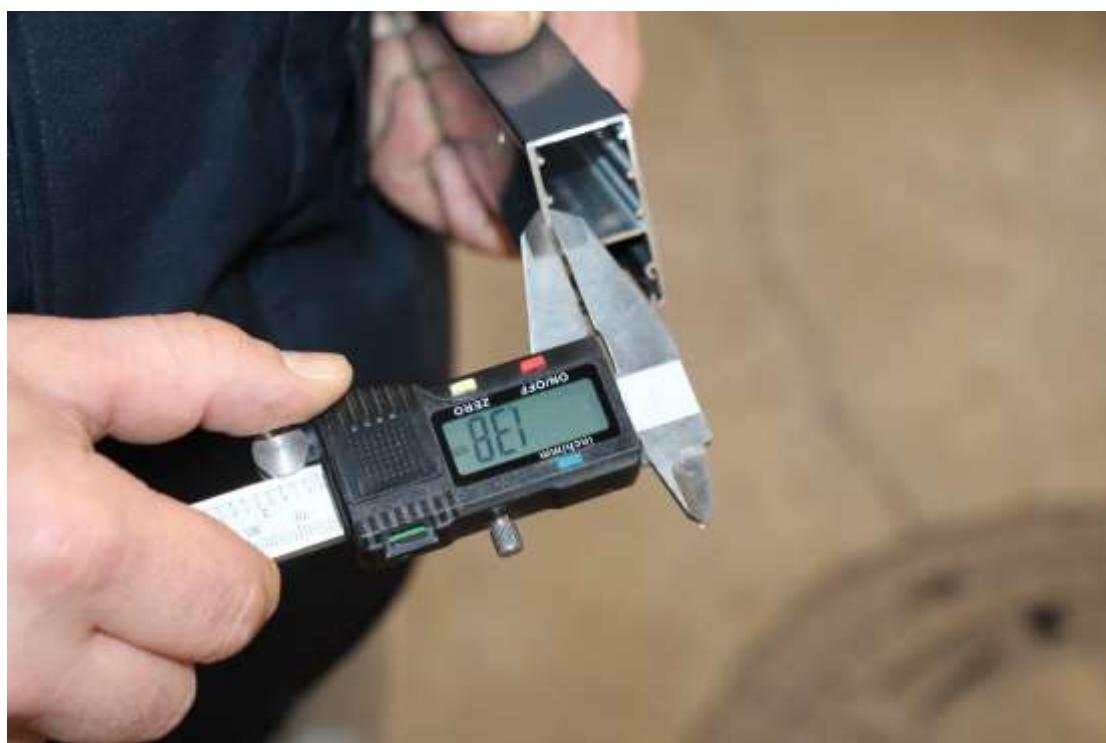
Abbildung 8: Dickenüberprüfung der seitlichen Führungsschiene, 1,38 mm

Die Prüfergebnisse beziehen sich nur auf den Behang, diese sind aufgrund der zahlreich durchgeführten Versuche als unabhängig von den verschiedenen Ausführungsmöglichkeiten der Führungsschienen zu bewerten. Die Führungsschienen weisen jedoch einen höheren Hagelwiderstand auf.
